# **Untersuchen und Instandsetzen von Massivbauten**

## **Architektonische und statisch-konstruktive Aspekte \_ von Rudolf Pörtner**

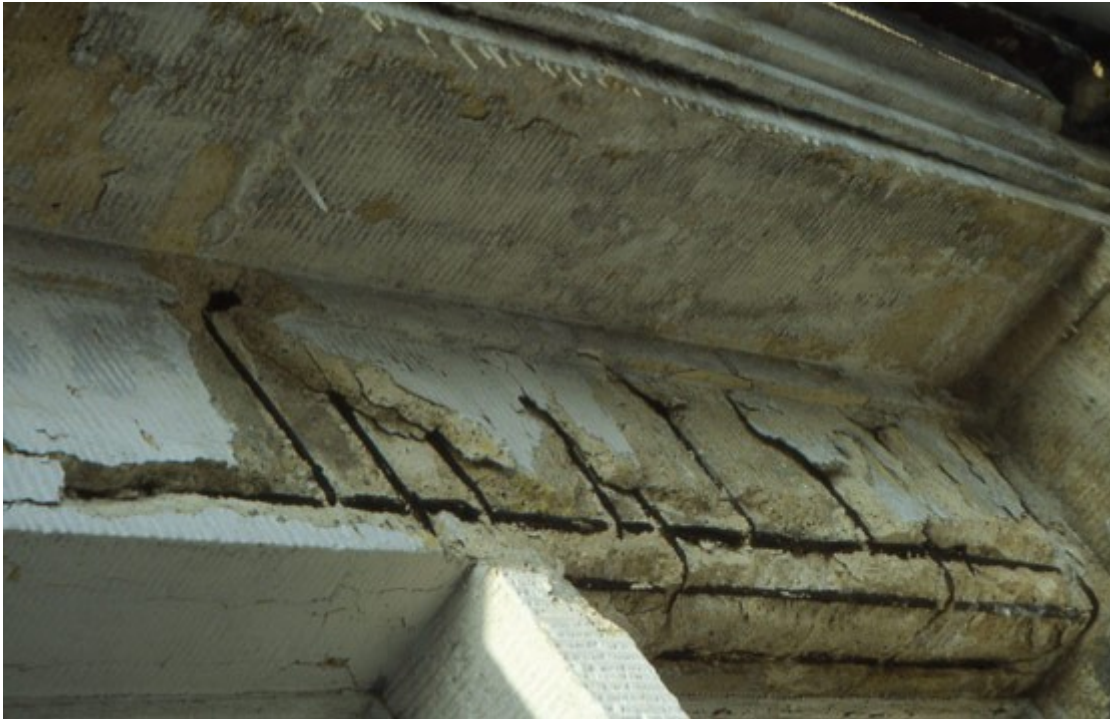
Abb. 6 Korrodierende Bewehrung und abgesprengte Betonüberdeckung am Speisehaus der Nationen Berlin, erbaut zur Olympiade 1936

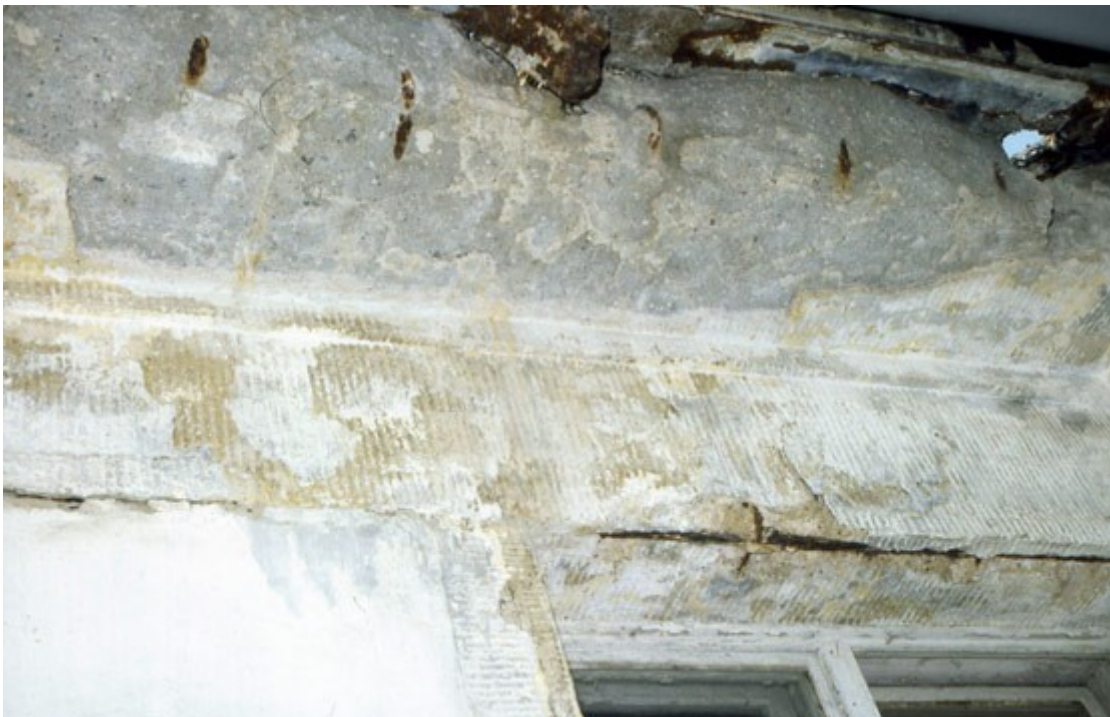
Abb. 7 Verwittertes Traufgesims am Speisehaus der Nationen Berlin

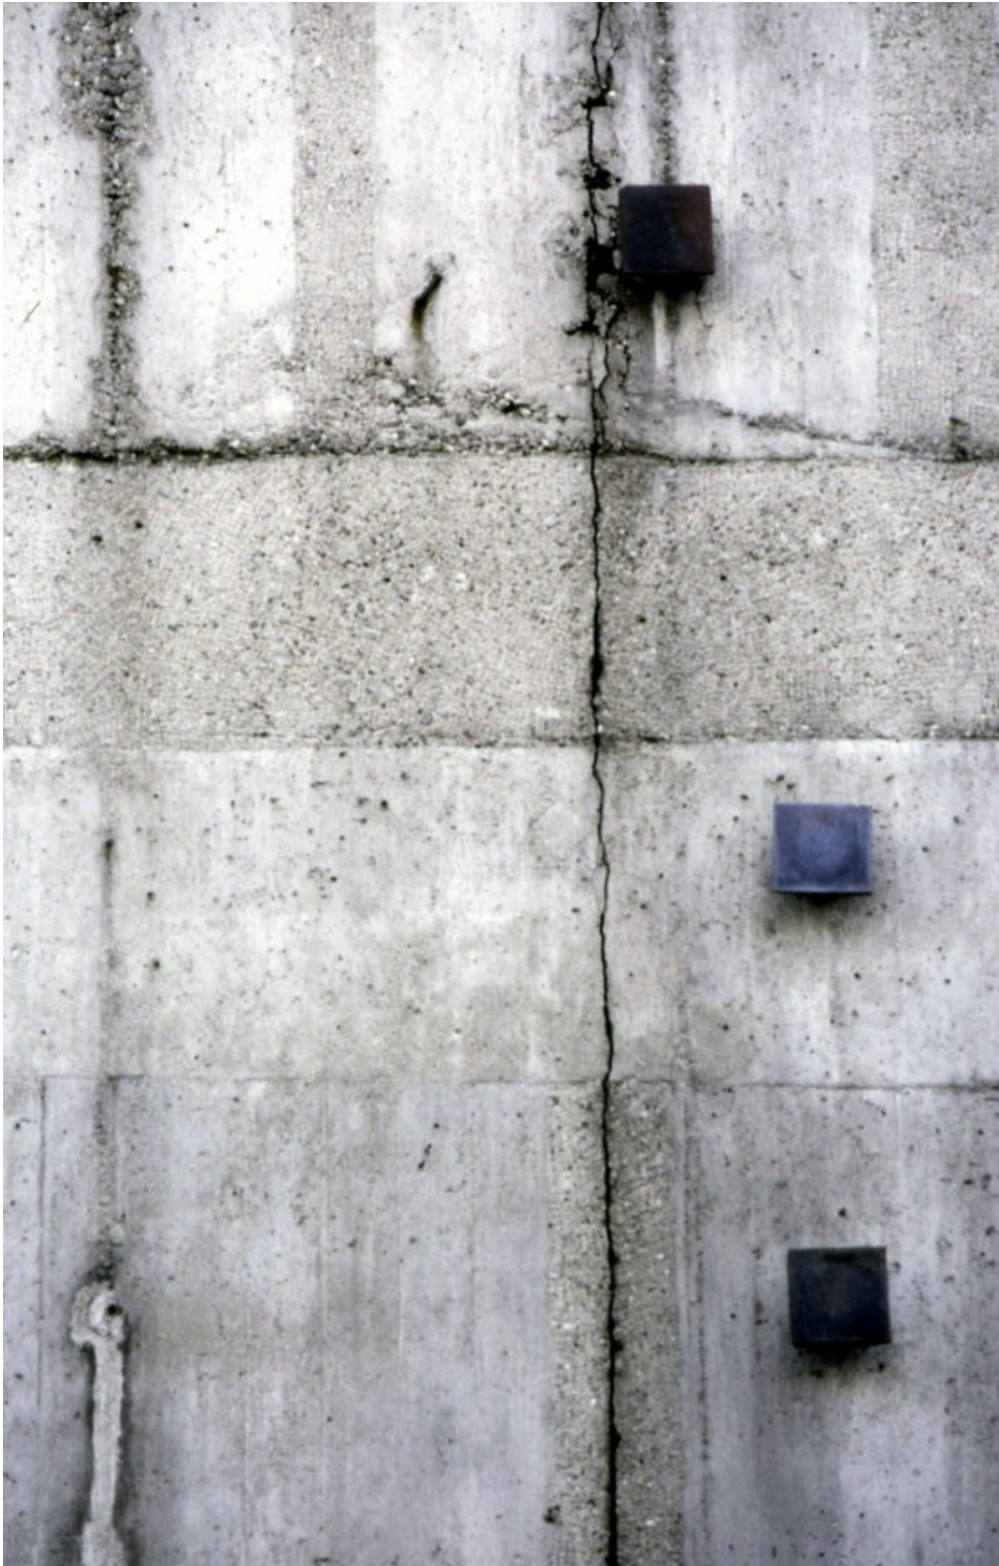
Abb. 8 Riss in der Betonumfassungswand des Beethovensaales der Liederhalle Stuttgart, erbaut 1955/56

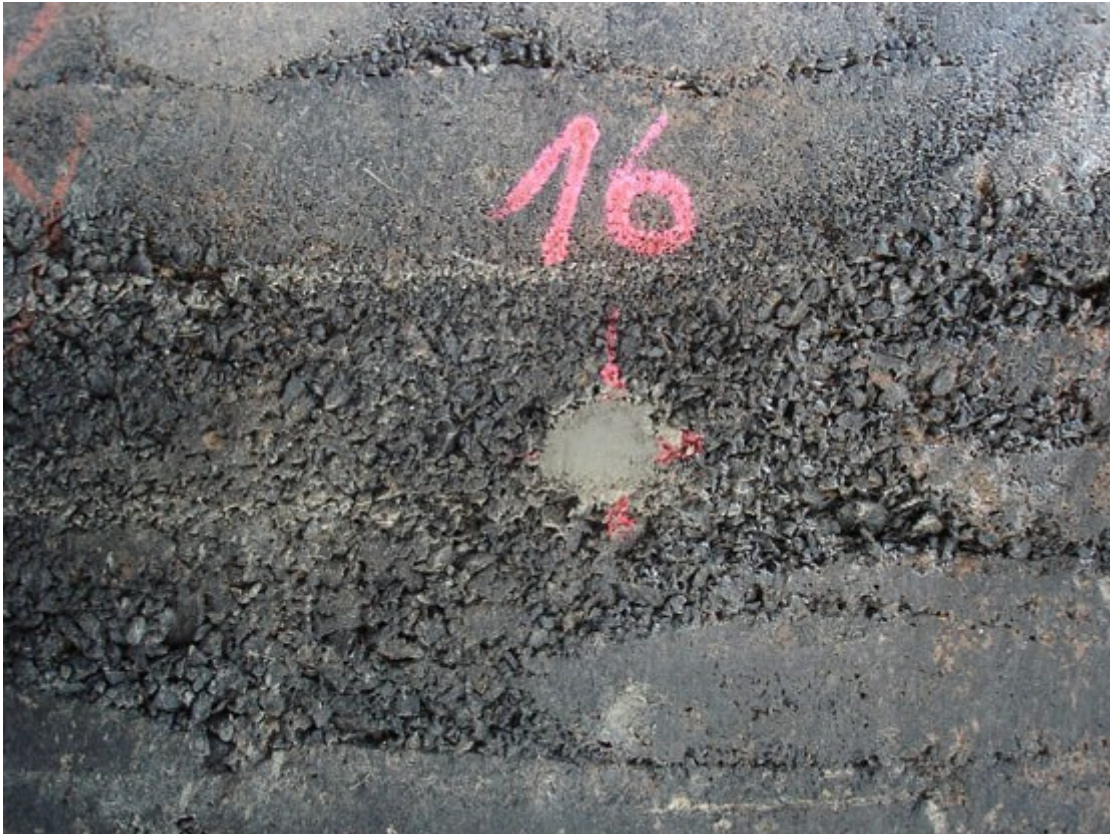
Sich ein Bild vom Gefüge eines Eisenbeton- bzw. Stahlbetonbauteils als Grundlage für eine denkmalgerechte, die Substanz schonende Betoninstandsetzung zu verschaffen, ist ungleich aufwändiger. Eisenbeton- und Stahlbetonbauten der Moderne sind „Unikate“ wie alte Bauten aus Holz oder Steinen. Wie diese sind sie schonend zu untersuchen. Das aber wird durch die Verbundbauweise und das Altern des Betons erschwert. Anlass zu einer Untersuchung können Mängel und Schäden oder eine Umnutzung geben. Die am häufigsten anzutreffenden Schäden in unseren Breiten sind korrodierende Bewehrung in Verbindung mit Betonabplatzungen (Abb. 6), Betonverwitterungen (Abb. 7) und/oder Risse (Abb. 8). Zu den verbreitet anzutreffenden Mängeln zählen haufwerksporige Betonstellen, bei denen sich Poren zwischen den Körnern des Zuschlagstoffes gebildet haben, weil der Feinkornanteil zu gering ist. (Abb. 9).

Abb. 9 Haufwerksporiger Beton in der Linachtalsperre Vöhrenbach

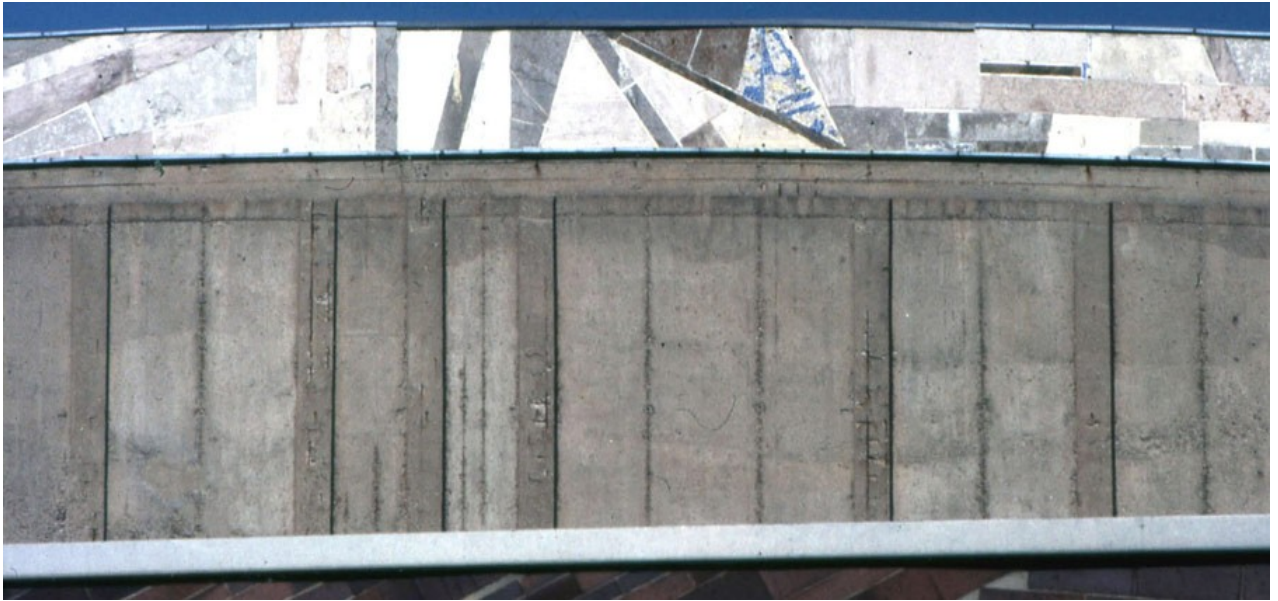
Ende der 1980er Jahre wiesen die Sichtbetonfassaden der nach den Plänen der Architekten Adolf Abel und Rolf Gutbrod 1955/56 erbauten Liederhalle in Stuttgart Schäden infolge von Ausführungsmängeln und der Alterung des Betons in den vergangenen vier Jahrzehnten auf. Nach den Ergebnissen der visuellen Schadensaufnahme und der betontechnologischen Untersuchung des Beethovensaales im Frühjahr 1990 waren 3,5 % der Betonfassadenfläche instand zu setzen. Das geringe Schadensausmaß überraschte. Offensichtlich hatte das besondere Schadensausmaß im Abschnitt der konvex gekrümmten Fassade auf der Südwestseite des Saalbauwerkes alle Beobachter prägend beeindruckt und zu der Einschätzung eines generell schlechten Bauzustandes geführt (Abb. 18). Nach den Revisionsplänen betrug der tatsächlich instand gesetzte Flächenanteil nach Abschluss der Instandsetzungsarbeiten im Jahr 1993 insgesamt nur 4 % (Abb. 19).

Abb. 18 Schäden auf der konvex gekrümmten Fassade des Beethovensaales der Liederhalle in Stuttgart

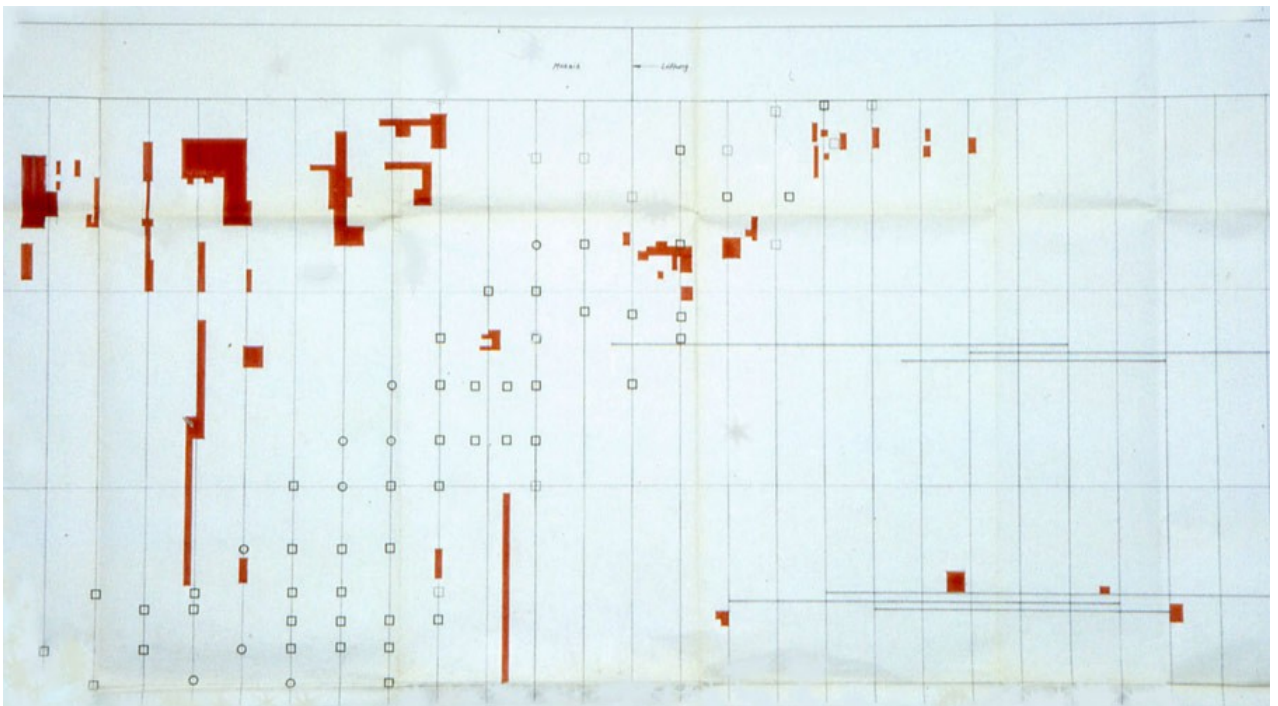
Abb. 19 Revisionsplan mit den auf der konkav gekrümmten Fassade des Beethovensaales reprofilierten Flächen

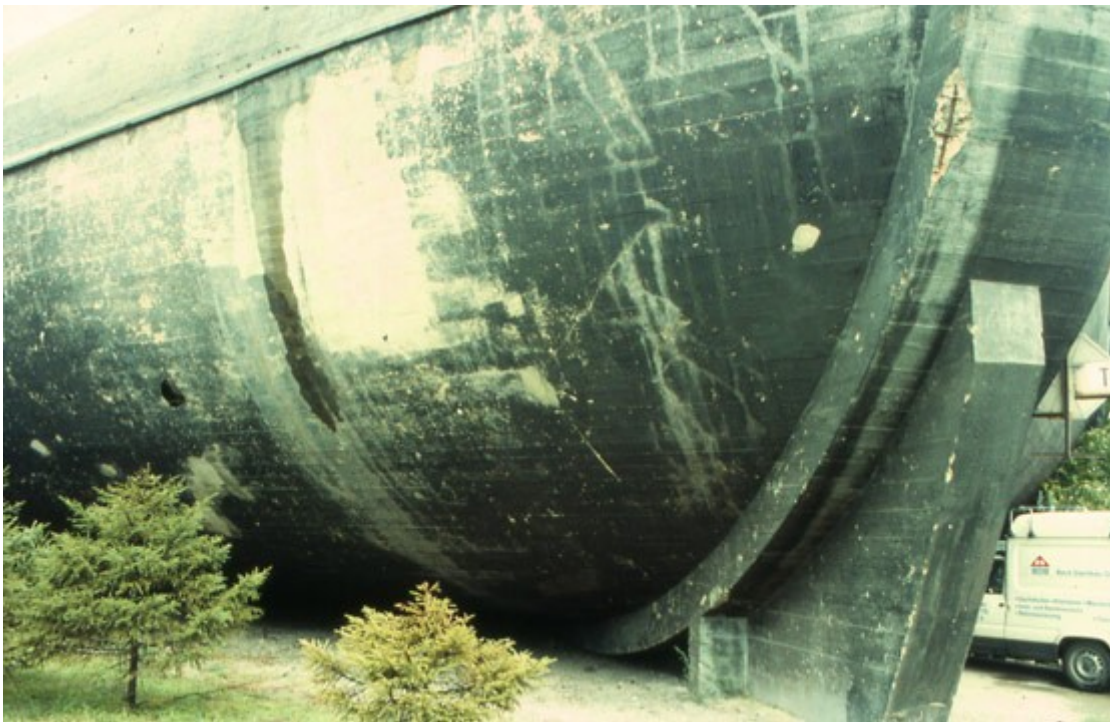
Die Deutsche Versuchsanstalt für Luftfahrt ließ in den 1930er Jahren in Berlin einen Windkanal zur Untersuchung von Flugzeugtriebwerken erbauen. Der Windkanal besteht aus massigen Betonskelettbauteilen und einer dünnen Schale als Raumabschluss. Während die Dimensionen der Skelettbauteile ein Betoninstandsetzen zulassen, führen Betonreparaturen in der dünnen Schale örtlich zum Totalverlust des Betons (Abb. 27).

Abb. 27 Windkanal der Deutschen Versuchsanstalt für Luftfahrt Berlin, erbaut 1932 –

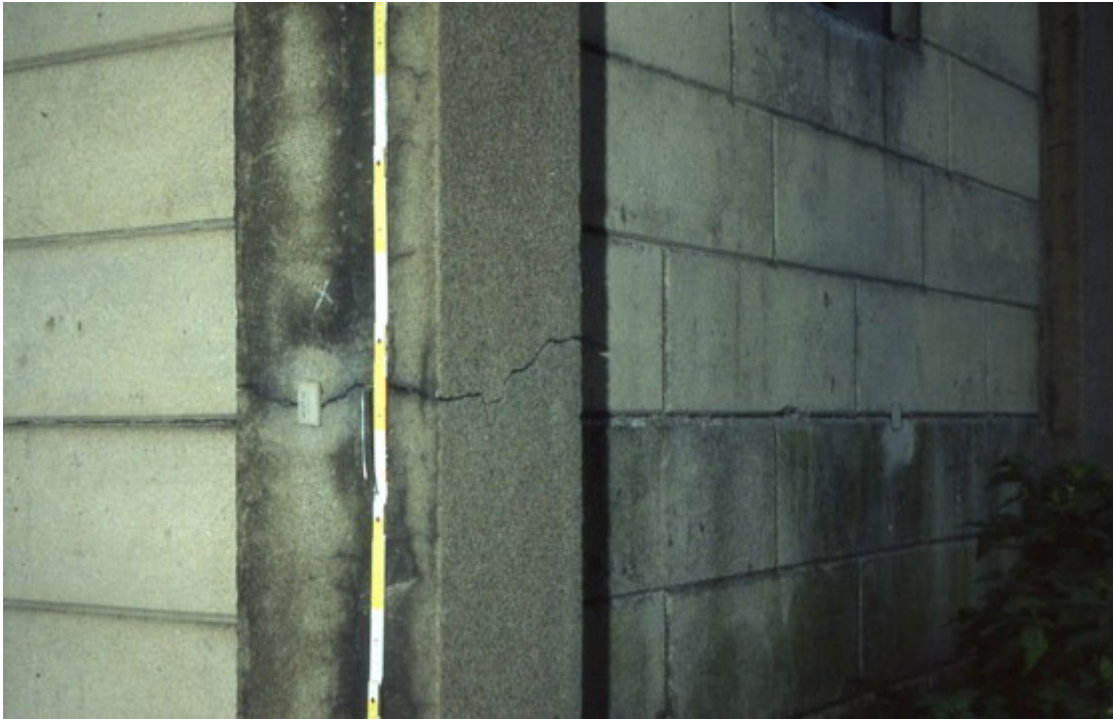
In der Leichenhalle aus „naturfarbigem Cement-Kunststein“ der Sächsisch-Thüringischen Portland-Cement-Fabrik Prüssing & Co in Jena-Göschwitz kam es zu Schäden, weil die in den Mauerfugen der Gefache eingelegten Eisenbänder korrodierten, ihr Volumen sich vergrößerte und die davon ausgehenden Zerrungen mehrere Stützen abrissen. Das Ausräumen der Schadensursache erforderte das Ergründen der ganz spezifischen Eigenarten der konstruktiven Durchbildung (Abb. 28).

Abb. 28 Abriss in einer Stütze der Friedhofskapelle Jena-Göschwitz

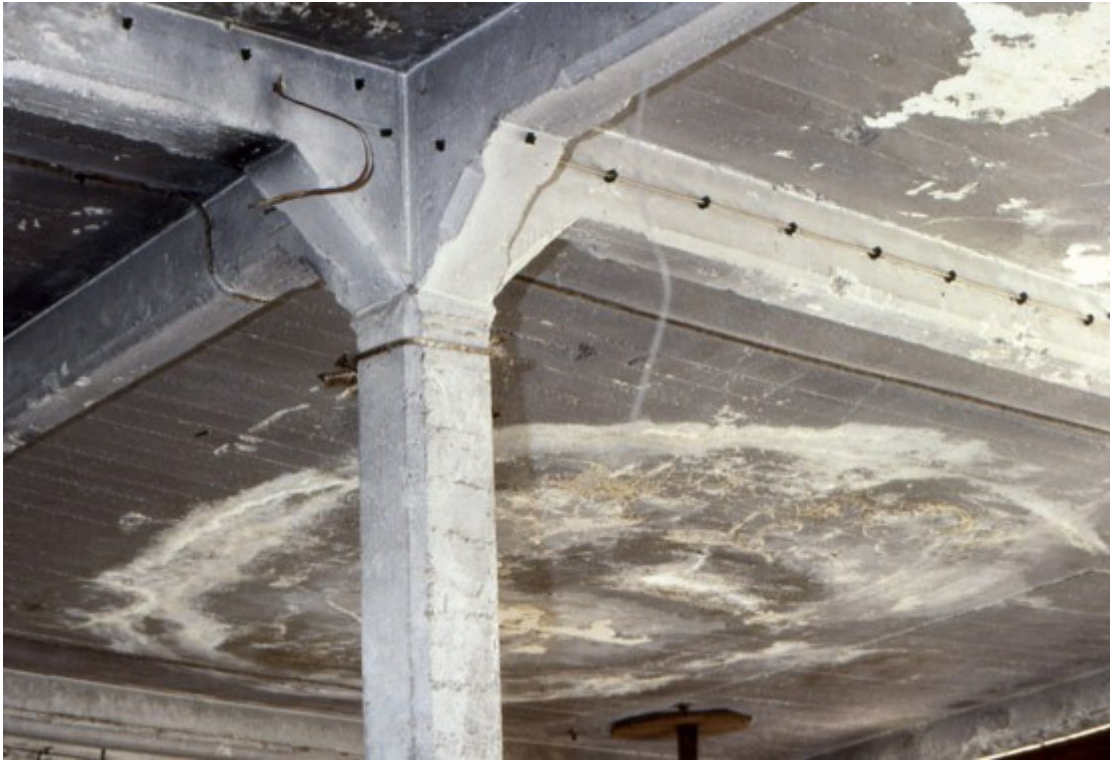
In der Zeit des Nationalsozialismus wurde die im Jahr 1908 in Osthofen erbaute Eisenbetonhalle als Konzentrationslager genutzt. Heute erinnert das Bauwerk als Gedenkstätte an geschehenes Unrecht. Auf die Täter weisen in einzelne Ziegelsteine neben der Tordurchfahrt geritzte Hakenkreuze und SS-Runen hin. Von den Haftbedingungen der Opfer vermitteln nur noch das Bauwerk und die Gebrauchsspuren in den Raumschalen einen Eindruck. Die frühe Eisenbetonausführung begründet die zweite Denkmaleigenschaft des Gebäudes. Die ca. 51 m lange und ca. 28 m breite Halle besitzt ein Pultdach mit geringem Gefälle von ca. 1,4 cm/m. Die Achsmaße der Stützen betragen in Längsrichtung 6,3 m und in Querrichtung 5,5 m. Die Decken sind zwischen 9,5 cm und 11,5 cm dünn. Nach unseren heutigen Konstruktionsregeln müssten sie etwa doppelt so dick sein. Die Unterzüge haben Querschnittsabmessungen von 25/35 cm. Teichförmige Sinterungen auf der Deckenunterseite signalisieren einen großen Durchhang der Deckenfelder. Gemessen wurden Durchbiegungen bis zu 10 cm, das entspricht etwa 1/60 der Spannweite (Abb. 34).

Abb. 34 Auf den durchhängenden Deckenplatten der Papierfabrik in Osthofen bildeten sich „Teiche“, auf der Unterseite kam es zu Sinterungen

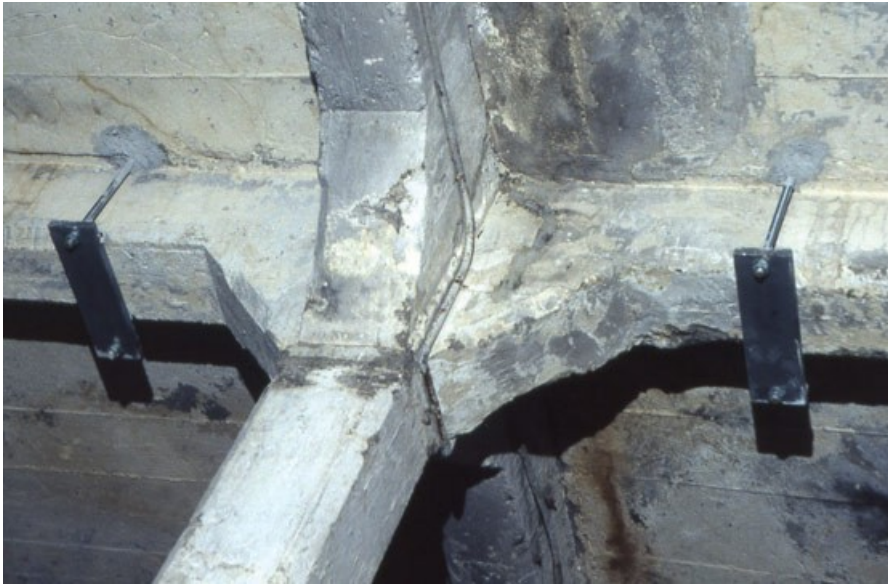
Ein Teil der Unterzüge weist über den Vouten Anrisse auf. Mit dem Traglastversuch konnte nur das Tragvermögen von zwei Deckenfeldern nachgewiesen werden. Um unvorhersehbare Unsicherheiten auszuschließen, hängten wir daher alle Unterzüge mittels Flacheisen an den Stahlträger über der Eisenbetondecke zurück, die einen Anriss aufwiesen. Die Raumschalen aus der Zeit der Konzentrationslagernutzung wurden mit allen Gebrauchsspuren belassen. Entsprechend wurden die schadhaften Unterzüge und Stützen ohne Anforderungen an die Farbigkeit der Reparaturbetone instand gesetzt (Abb. 38).

Abb. 38 Rückverhängung der Eisenbetonunterzüge mit Anriss an der additiven Stahlträgerlage über der Hallendecke

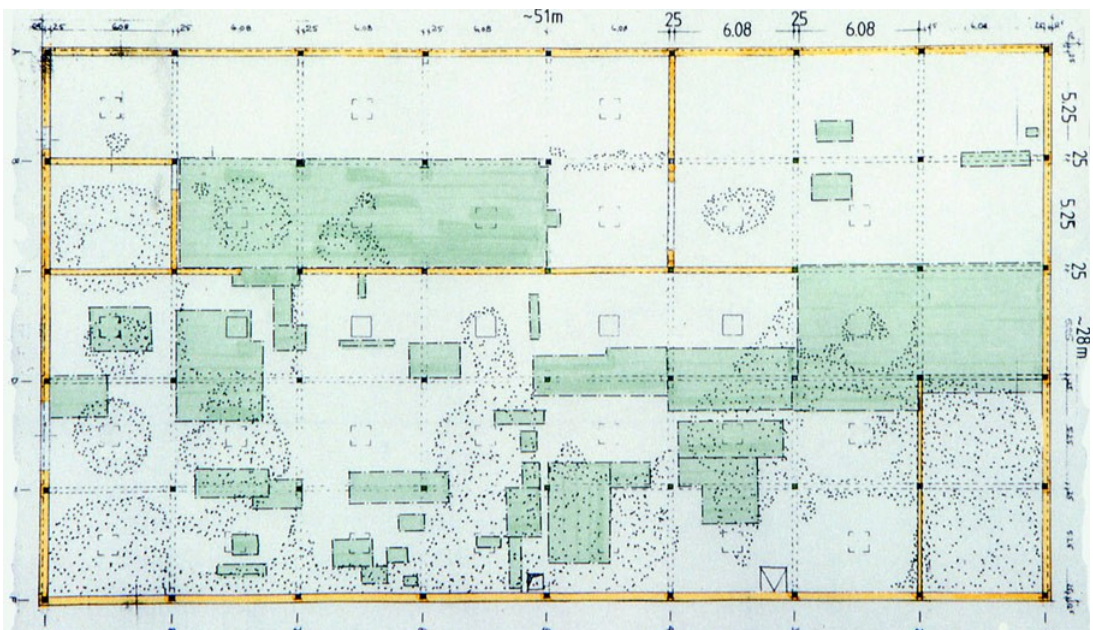
Die Schäden im Hallenboden, die aus Gründen der Verkehrssicherheit nicht belassen werden konnten, wurden in einer Schadensaufnahme erfasst und nach dem restauratorischen Prinzip des Instandsetzens auf begrenzter Fläche ausgebessert. Dabei wurde das Abgrenzen allerdings großzügig gehandhabt (Abb. 39).

Abb. 39 Schadensaufnahme als Grundlage für die Reparatur des Hallenbodens

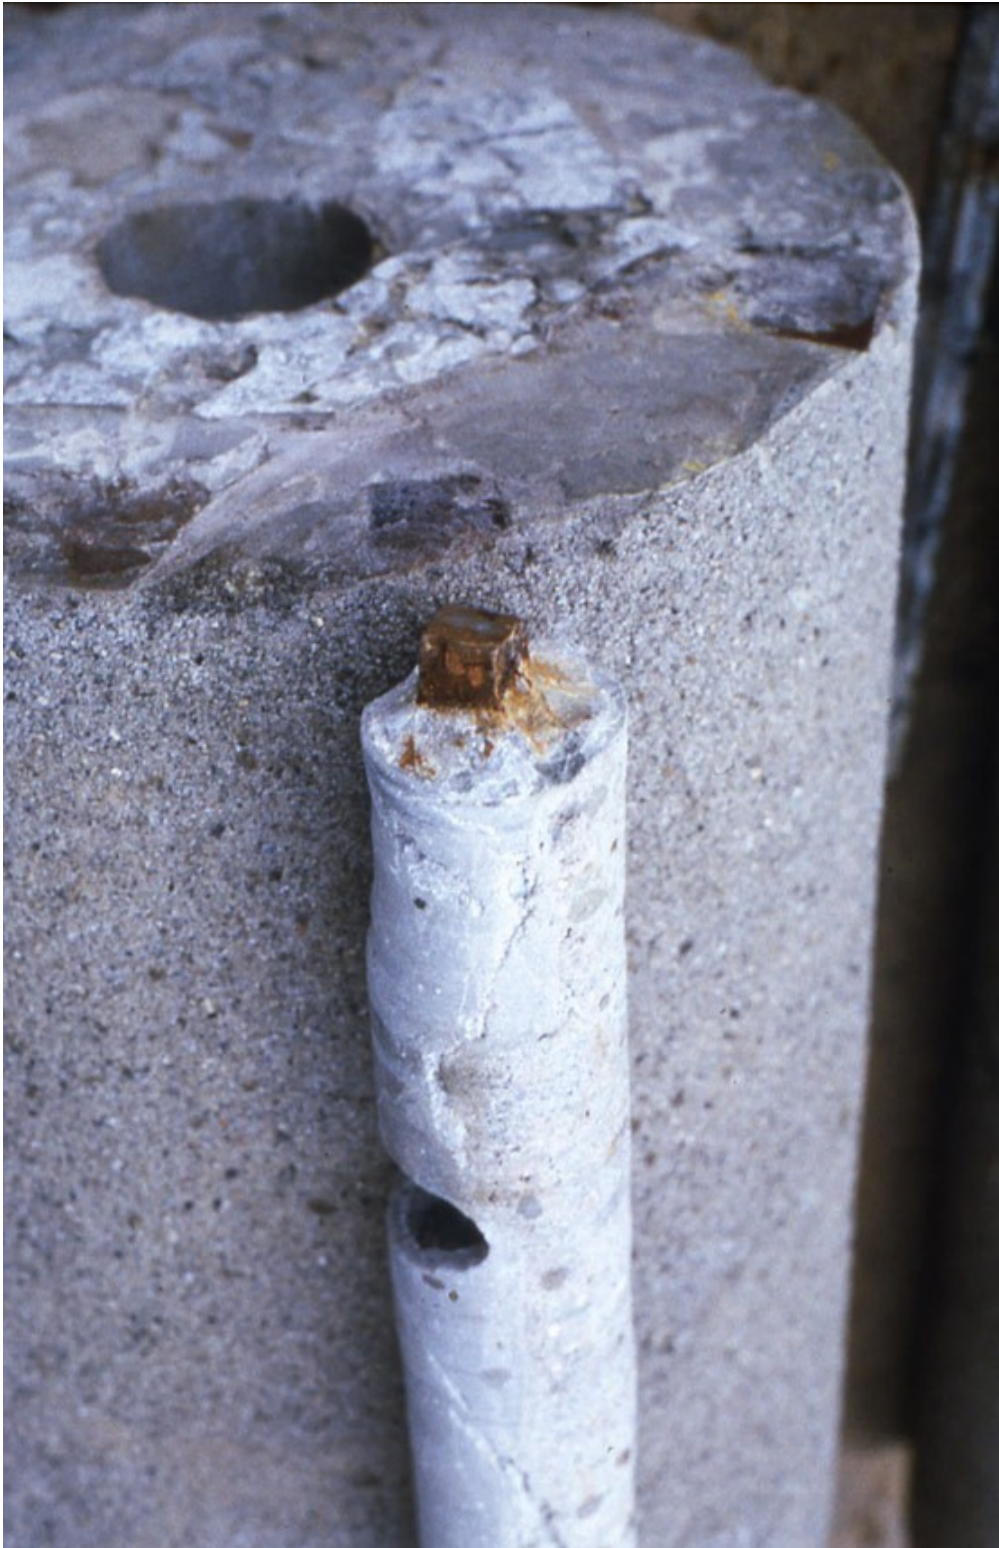
Die aus Einzelteilen zusammengesetzten Säulen und Baluster der Kapelle wurden von einem mittig angeordneten, im Querschnitt quadratischen Eisenstab zusammengehalten. Korrodierende Eisen hatten einzelne Baluster zersprengt und Schäden an den Kapitellen der Portikussäulen verursacht. In den Säulen konnten die Eisen durch Überbohren entfernen und durch rostfreie Stähle ersetzen werden. Bei den Balustern gelang das nicht in allen Fällen. Vermutlich ließen sich die Werkstücke in der Feldeinrichtung nicht immer ausreichend genau zentrieren und sicher einspannen, so dass einzelne in der Taille absicherten (Abb. 40).

Abb. 40 Überbohrter Eisenstab einer Säule der Friedhofskapelle Jena-Göschwitz

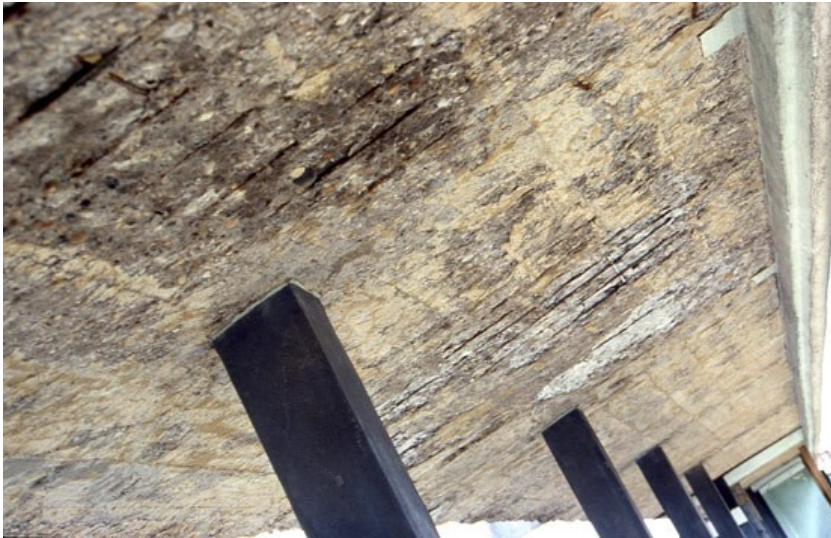
Das 1927 nach Plänen von Le Corbusier und Pierre Jeanneret erbaute Doppelhaus in der Weißenhofsiedlung Stuttgart wurde in der Zeit von 2003 bis 2005 instand gesetzt und für eine museale Nutzung hergerichtet. Das Bauwerk besitzt eine Dachterrasse mit einem Flugdach, das sich in Gebäudelängsrichtung über neun Deckenfelder erstreckt. Die Randträger des Flugdaches – auf der Straßenseite ein Unterzug, auf der Gartenseite eine Aufkantung mit Sporn – werden von Überzügen in den Stützenachsen getragen, so dass sich zwischen den Überzügen Tröge ergeben. Das Flugdach wurde über ein einziges Fallrohr in der Achse zwischen den beiden Hauseinheiten entwässert. Auf dem Wege zum Fallrohr musste das Regenwasser von Trog zu Trog im Durchmesser etwa 3 cm kleine Durchlässe durchlaufen. Die Abklebungen auf der Flugdachoberseite waren zeitweise undicht, die Durchlässe verstopft. Das Wasser staute sich in den Trögen, durchnässte den auf der Unterseite des Daches mit einer Spachtelschicht gesperrten Beton, die Bewehrung rostete und Frost entfestigte den Beton der etwa 7 cm dicken Bauteile. Da es allen fachlich Beteiligten ein besonderes Anliegen war, das Flugdach zu erhalten, wurden die Untersuchungen mit großer Sorgfalt durchgeführt. Wie im Fall korrodierender Bewehrung üblich, wurde zunächst eine etwa 2,5 m<sup>2</sup> große Fläche exemplarisch untersucht. Der schlechte Befund gab Veranlassung, die Untersuchung über eine größere Fläche auszuweiten. In mehreren Untersuchungsabschnitten wurden schließlich 92 Prozent des Flugdachdaches untersucht. Etwa 85 Prozent der Fläche erwiesen sich aufgrund des entfestigten Betons und des Ausmaßes der Korrosionsschäden bei geringer Bauteildicke als nicht reparabel (Abb. 41 und 42). Eine Gegenkontrolle anhand eines „Instandsetzungsplanes“ zeigte, dass im Fall einer Instandsetzung die zu bewahrenden Flächen nicht größer als 0,1 bis 0,4 m<sup>2</sup>, in einem Einzelfall auch einmal 0,7 m<sup>2</sup>, sein würden. Erst als dieses Ergebnis vorlag, wurde die Entscheidung getroffen, das Flugdach abzubauen und zu erneuern.

Abb. 41 Bauzustand des Flugdaches auf der Dachterrasse des Le Corbusier-Doppelhauses in der Weißenhofsiedlung in Stuttgart

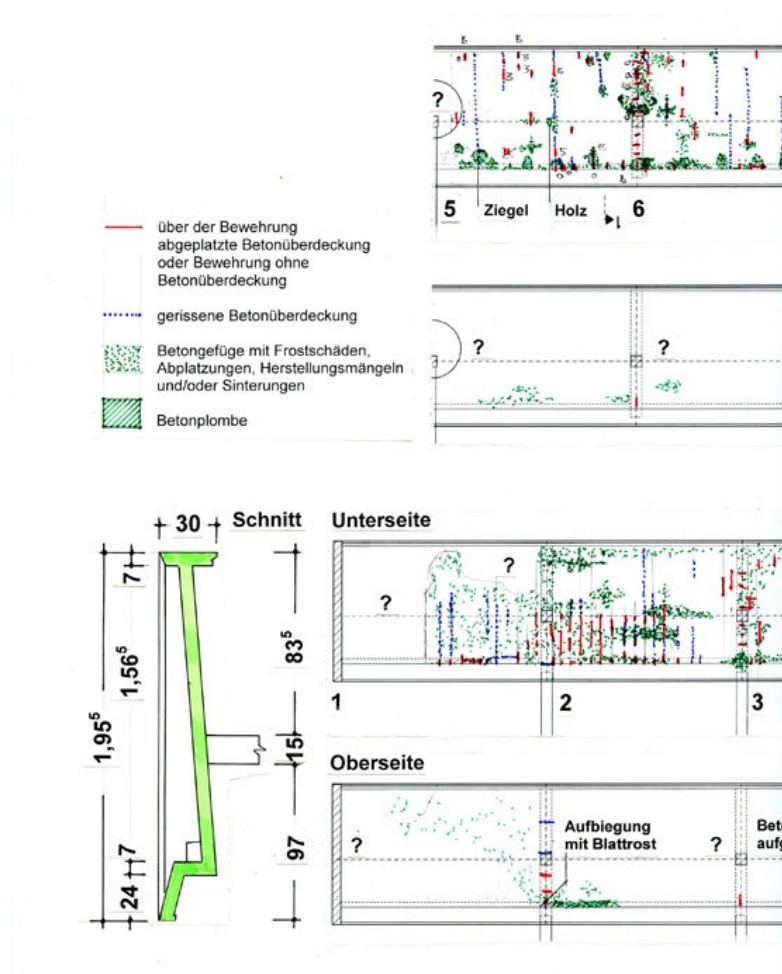
Abb. 42 Bau- und Schadensaufnahme Flugdach
