# **Untersuchen und Instandsetzen von Massivbauten**

## **Architektonische und statisch-konstruktive Aspekte \_ von Rudolf Pörtner**

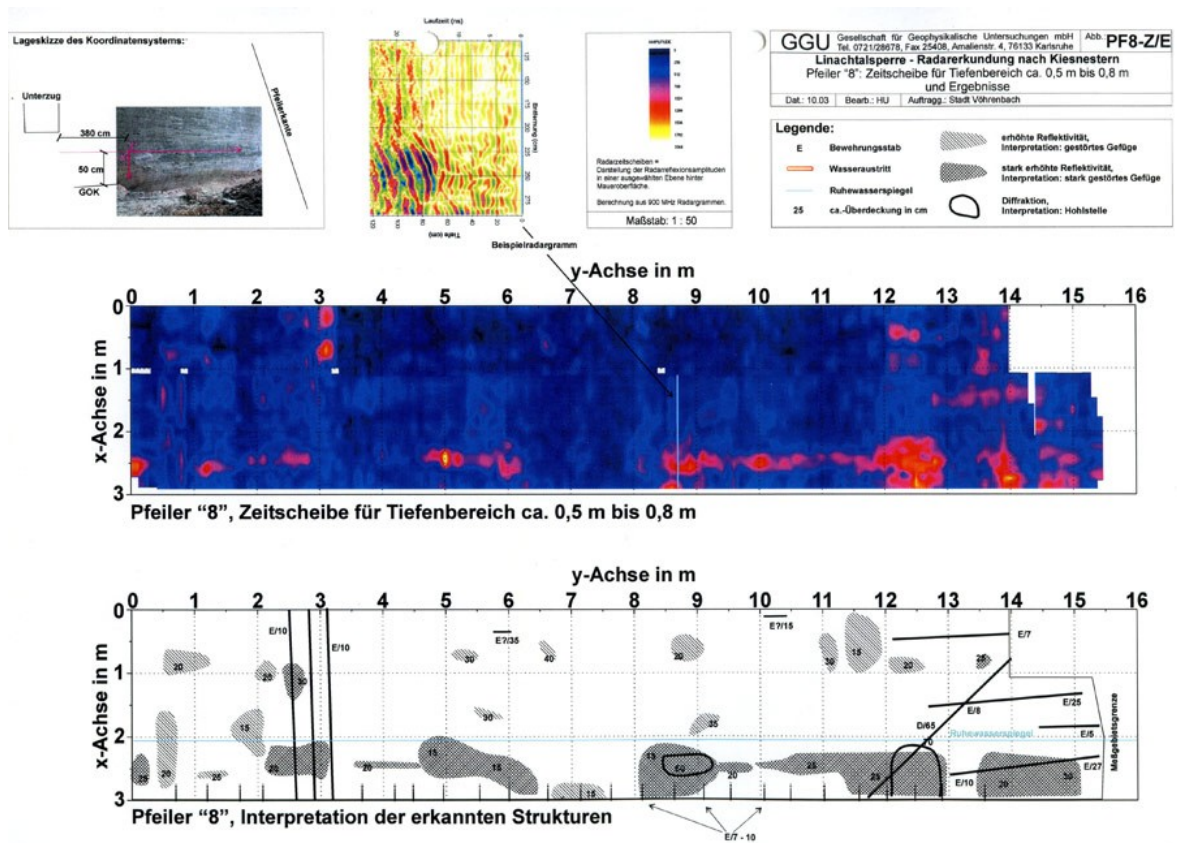
Abb. 13 Mit dem Georadar sondierte Haufwerksporigkeit im Fundamentbeton der Linachtalsperre in Vöhrenbach

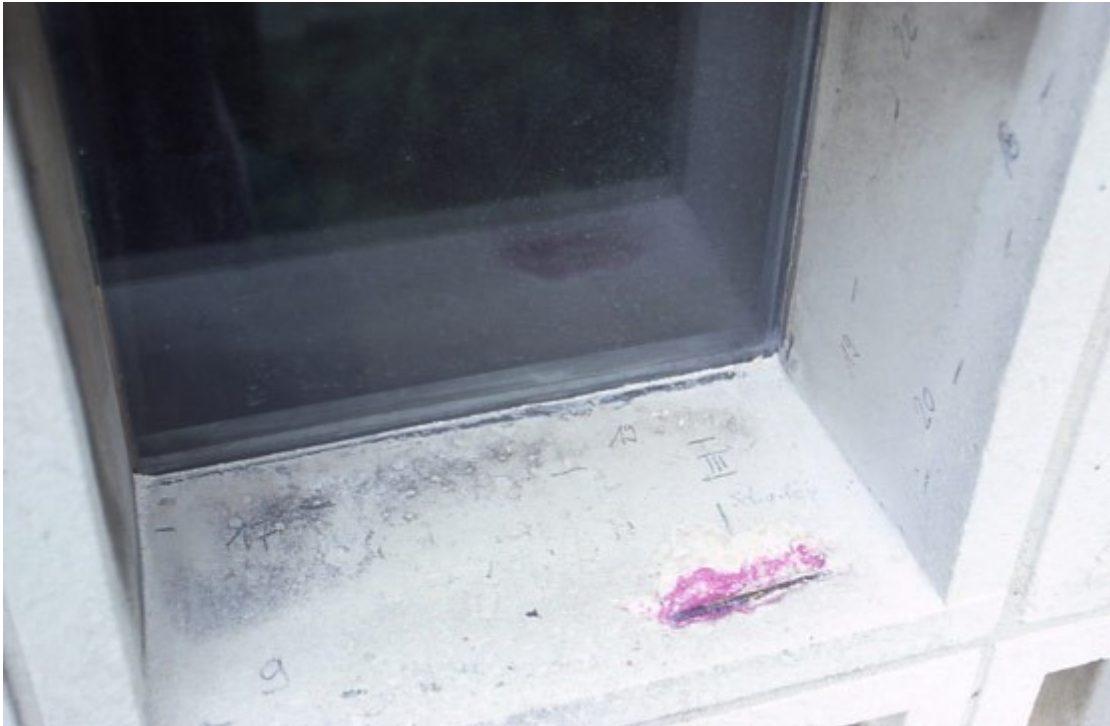
Abb. 16 Kestner-Museum Hannover, sondierte und auf der Betonwabe angezeichnete Bewehrungseisen

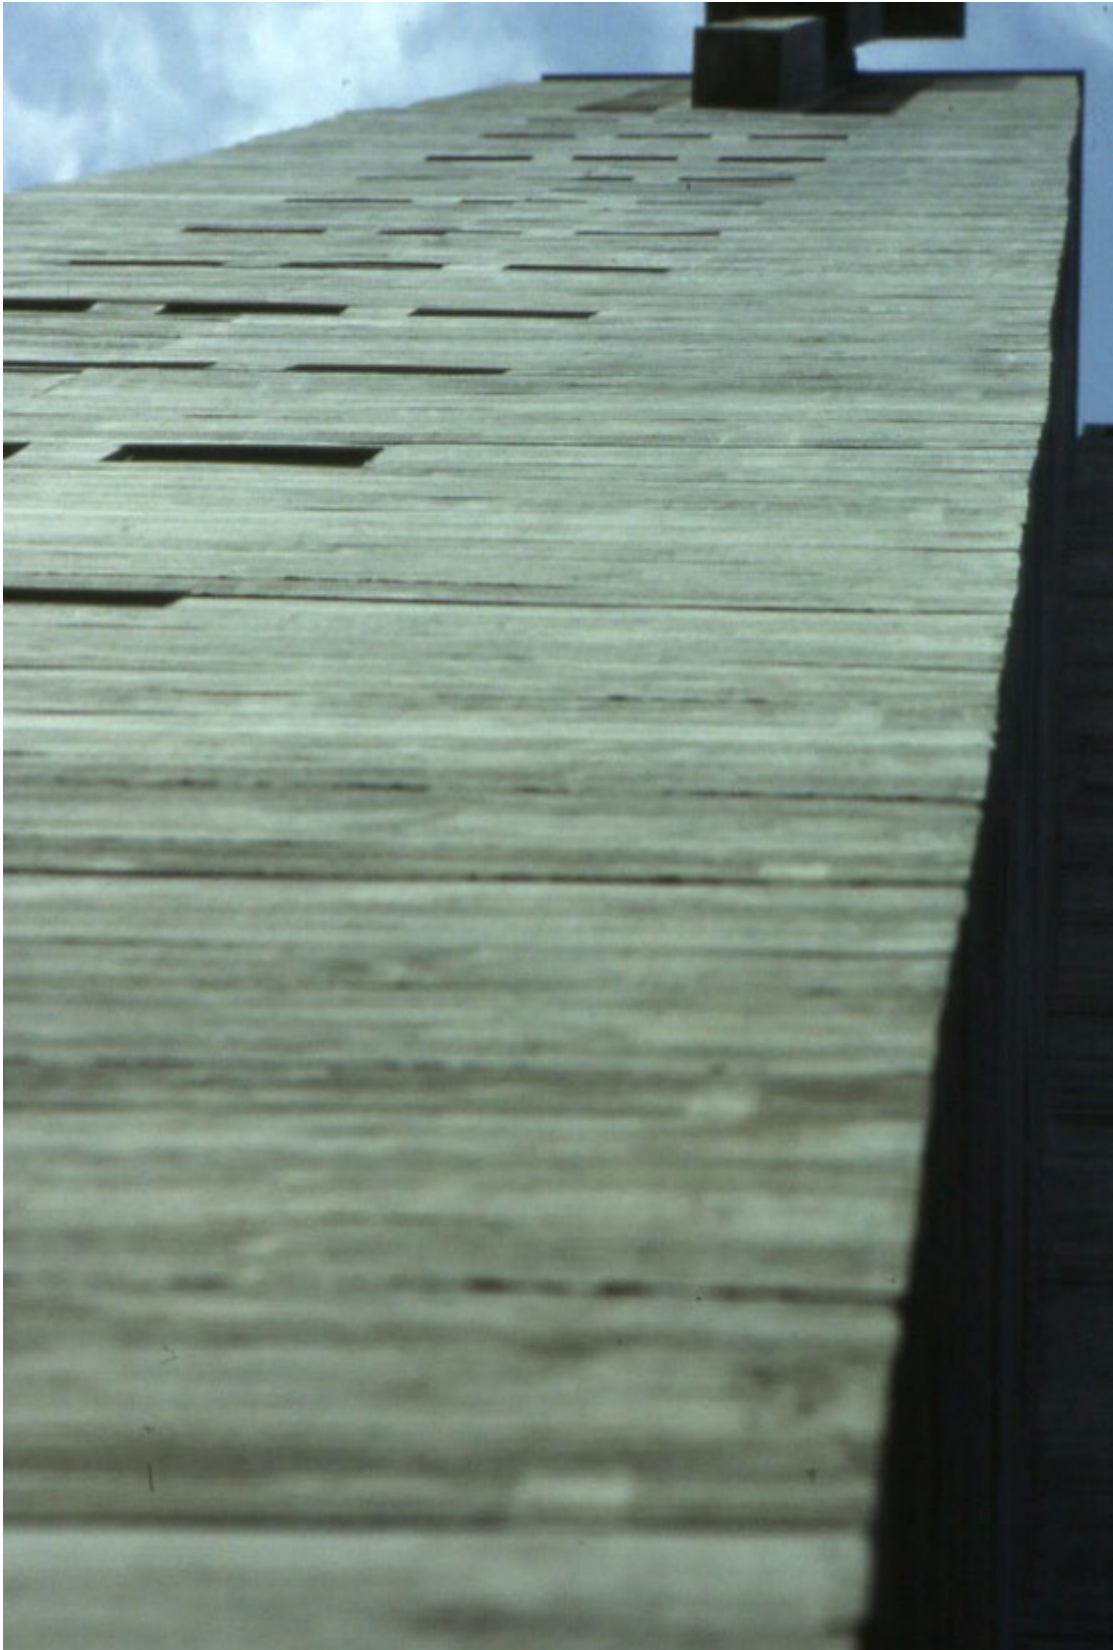
In den 1980er Jahren wurden die Sichtbetonfassaden der Antoniuskirche in Basel, die 1925 nach Plänen des Architekten Karl Moser erbaut worden war, flächig mit einem neuen Betonaustrag auf altem Betonkern instand gesetzt. Hinsichtlich der betontechnologischen Eigenschaften wurden Superlative erzielt. Die Architektur erfuhr Verluste. Durch den Betonabtrag gingen die authentischen Betonfassaden verloren. Für das Reprofilieren verwendete man Schalelemente mit einer Brettstruktur. Bei aller Sorgfalt gelang es nicht, die Elemente, die aus technologischen Gründen klein gehalten und die aus Kostengründen mehrfach verwendeten werden mussten, auszurichten und zu fixieren. Infolgedessen wurde die Qualität der bauzeitlich exakt ausgeführten Schalung nicht wieder erreicht. Den Kanten fehlt es an Präzision, die Flächen erscheinen uneben und wellig (Abb. 20). Der Mehraustrag der Betonüberdeckung zeigt sich in der Rahmung des erhaltenen Feldes mit der Jahreszahl der Erbauung (Abb. 21). Der Mehraustrag mag sich auf die Proportionen der Antoniuskirche kaum spürbar ausgewirkt haben. In der gleichen Weise wie die Antoniuskirche sollten jedoch auch die Sichtbetonfassaden des Goetheanums in Dornach in der Schweiz – erbaut im Jahr 1928 von Rudolf Steiner – instand gesetzt werden. Wellige Flächen, unpräzise Konturen und gravierend veränderte Proportionen hätten die Architektur des Goetheanums empfindlich verändert (Abb. 22).

Abb. 20 Turmkanten und Betonflächen der Antoniuskirche in Basel nach der Betoninstandsetzung

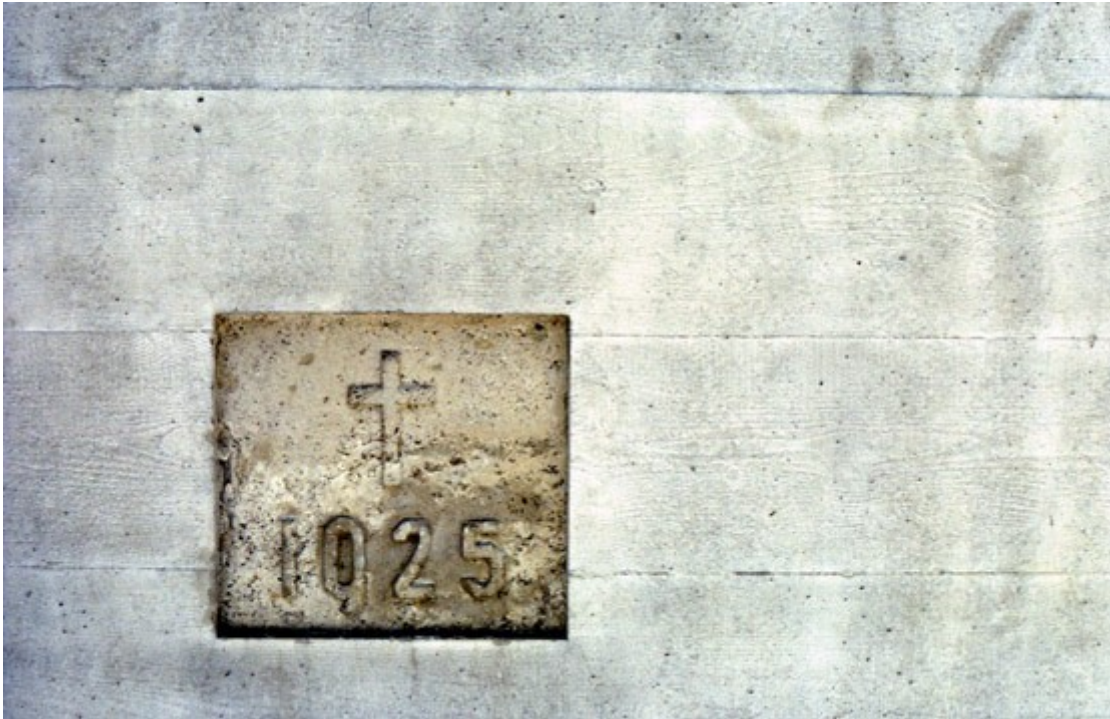
Abb. 21 Antoniuskirche Basel bauzeitlicher Beton mit Jahreszahl 1925, gerahmt vom Mehrauftrag des Reparaturbetons

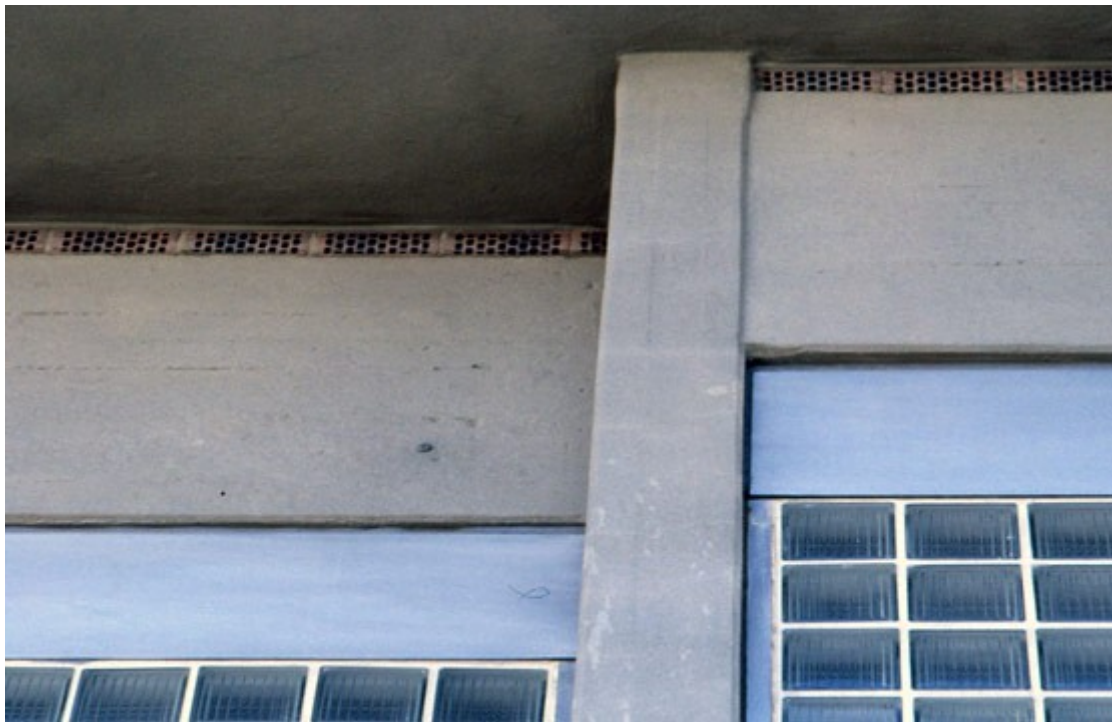
Im Jahr 1986 wurden die Betonfassaden des Silchersaales der Liederhalle in Stuttgart repariert und flächig durch den Auftrag des Chemieproduktes VP 1a-Schlämme vorbeugend geschützt. Infolgedessen gingen die originalen Betonoberflächen insgesamt verloren. Durch die Beschichtung hindurch zeichnen sich nur noch ausgeprägte Brettstrukturen ab, ein monochromes „Zementgrau“ beherrscht das Erscheinungsbild (Abb. 23).

Abb. 23 Im Jahr 1986 instand gesetzte und ganzflächig mit einer Schlämme beschichtete Betonfassade des Silchersaales der Liederhalle Stuttgart

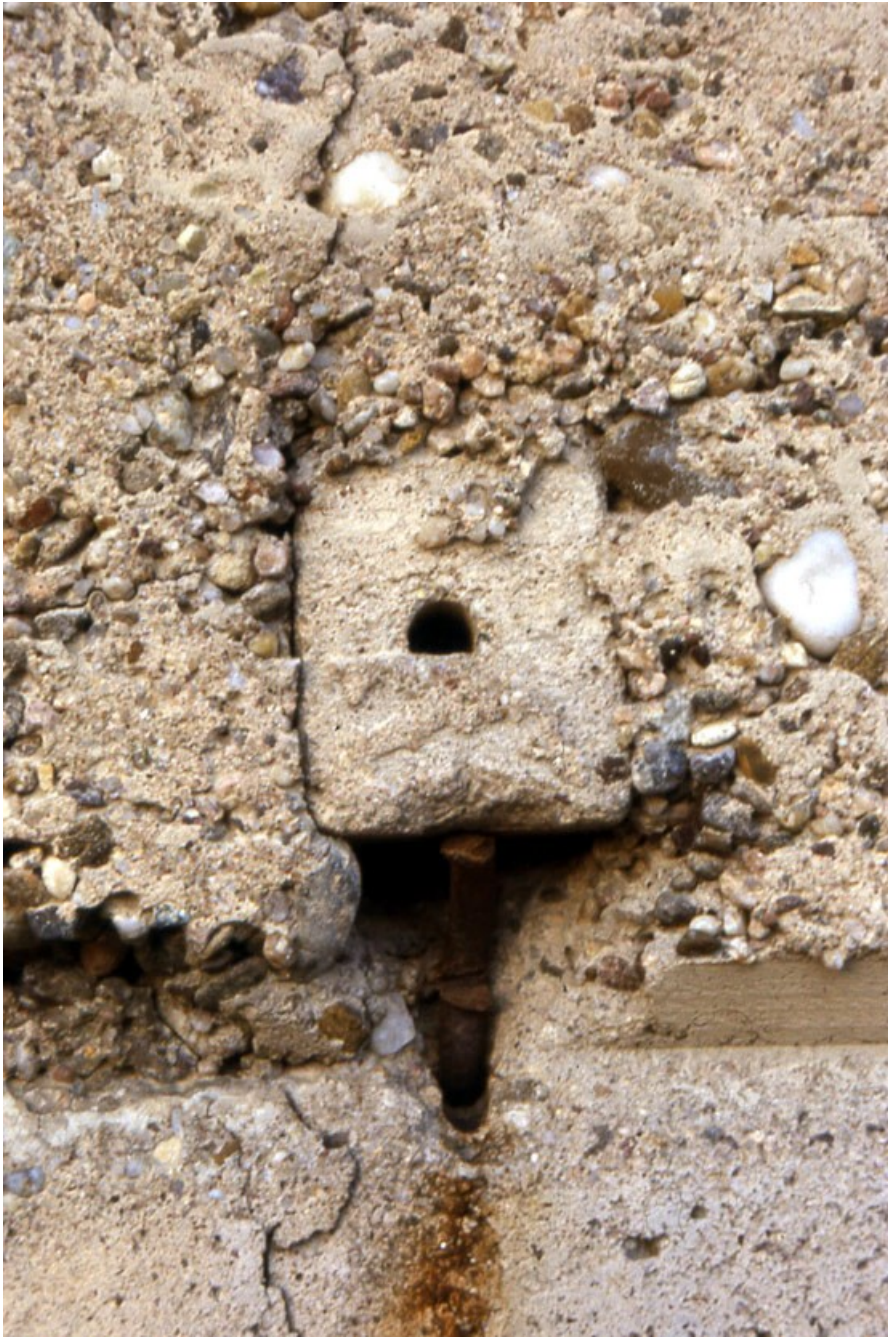
Denkmalgeschützte Bauwerke wie die Antoniuskirche in Basel oder der Silchersaal der Liederhalle in Stuttgart erfordern das Berücksichtigen betontechnologischer und architektonischer Kriterien. Der Verlust an Authentizität zeigt sich im Großen wie im Detail (Abb. 24). Um den Abstandshalter der 50er Jahre in einer Betonfassade des Beethovensaales der Liederhalle ist das Feinkorn des Zementsteins verwittert. In dem gealterten Beton beleben die Eigenfarben der Zuschläge das Erscheinungsbild (Abb. 24).

Abb. 24 Abstandshalter und gealterter Beton in der Fassade des Beethovensaales der Liederhalle Stuttgart

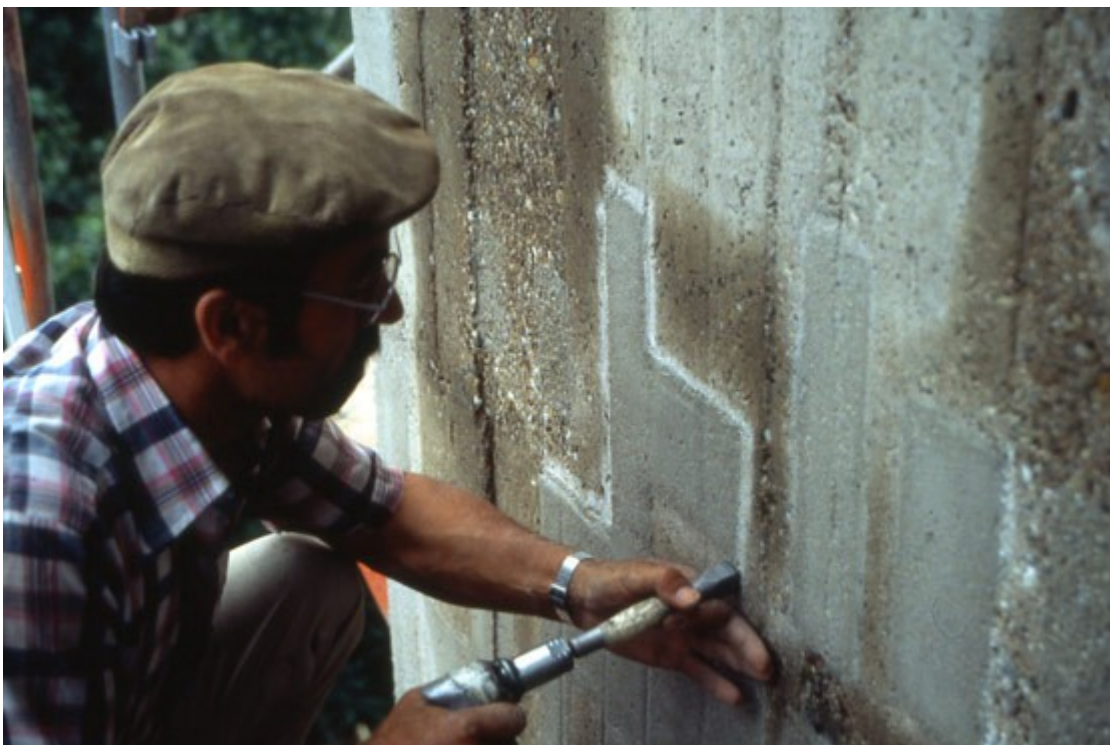
Abb. 29 Steinmetzmäßige Bearbeitung der Betonfläche nach dem Reprofilieren

Flächen vorteilhaft von Hand, bei umfangreichen Maßnahmen im Spritzmörtelverfahren aufgetragen. Nach dem Verdichten und Abziehen des Mörtels können Strukturen wie Schalbrettabdrücke eingeprägt werden. Eine steinmetzmäßige Oberflächenbearbeitung des Betons kann gegenüber der originalen Betonoberfläche einen Mehrauftrag erforderlich machen, der dann mit dem Spitzen, Scharieren oder Krönen auf die Ebene des Altbeton zurückgearbeitet wird (Abb. 29). In besonderen Fällen sollte das Vorgehen in Vorversuchen erprobt und angepasst werden.

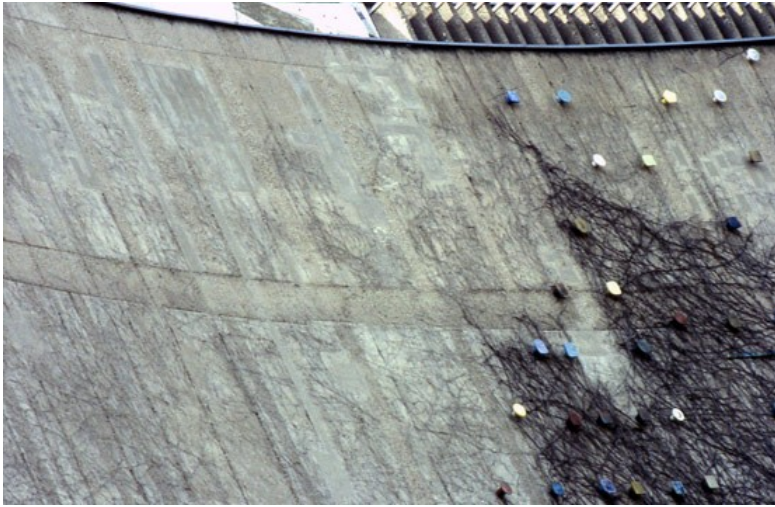
Abb. 32 Ergebnis der Reprofilierung im konkaven Abschnitt des Beethovensaales der Liederhalle Stuttgart

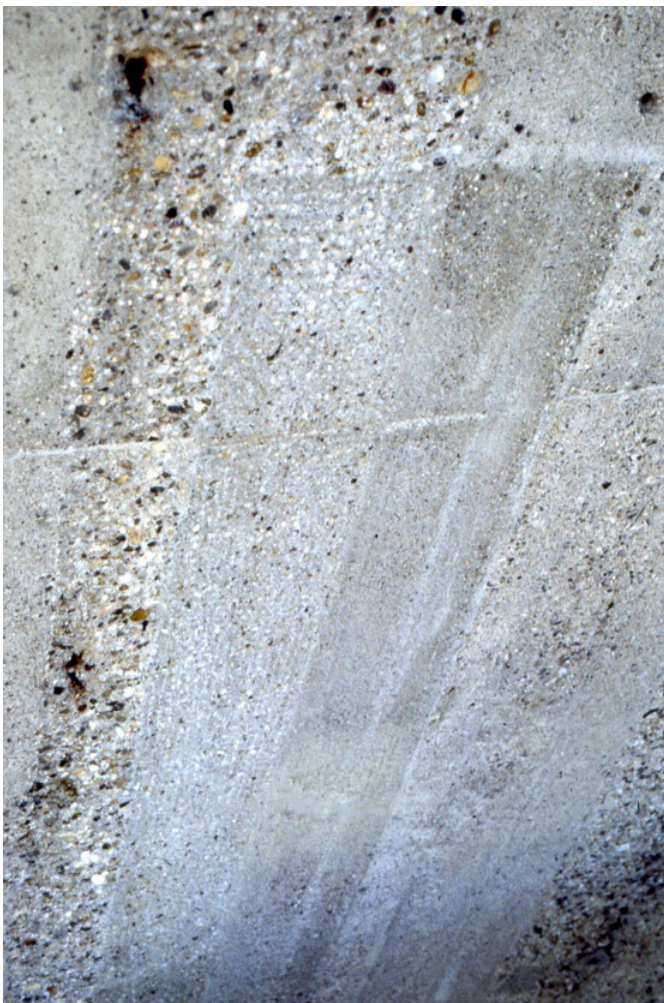
Abb. 33 Ergebnis der Reprofilierung im Detail

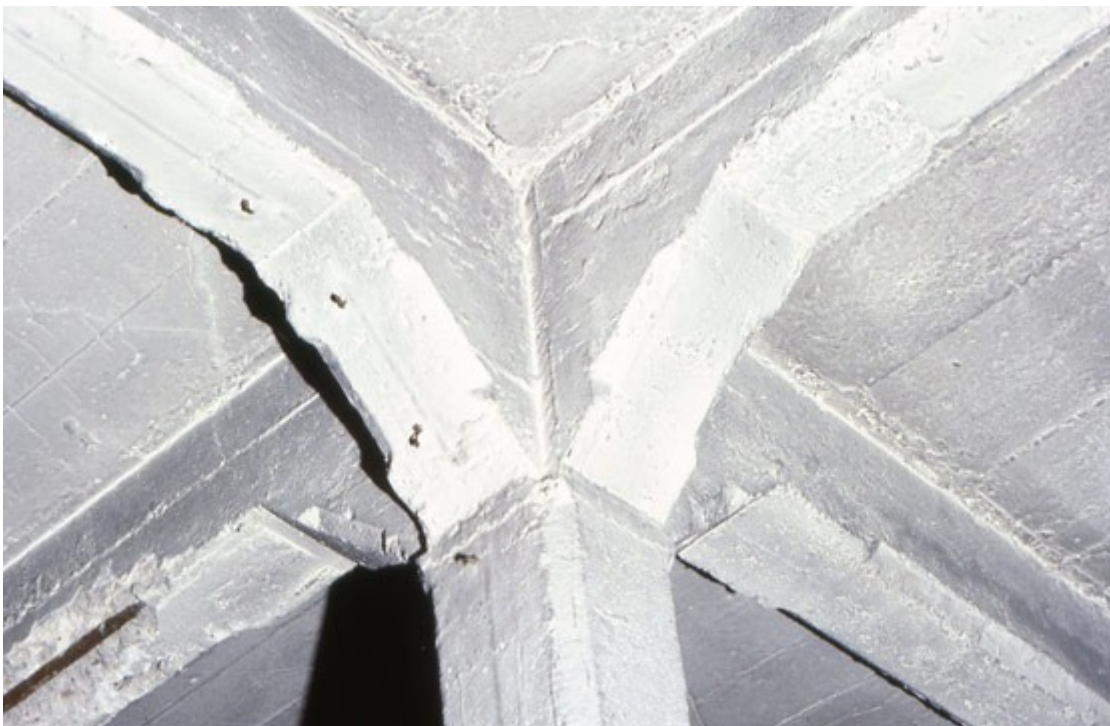
Abbildung 35 zeigt einen Stützenkopf mit Vouten und unten links im Bild einen Unterzug mit einem Eisen ohne Betonüberdeckung. Die Deckenfelder links und rechts dieses Unterzuges weisen Abformungen von Quetschfalten auf. Vermutlich hatte man zuvor beim Betonieren die Erfahrung gemacht, dass bei einer Schalung aus gesäumten Brettern Feinkornanteile durch den Brettstoß ausfließen und ein haufwerksporiger Beton zurückbleibt. Offensichtlich versuchte man durch Ölpapier (?) auf der Schalung Abhilfe zu schaffen – nur das Erhalten des authentischen Betons bewahrt ein solches Dokument. Die Betonüberdeckung im Abschnitt der Bewehrung ging nicht durch Korrosion, sondern durch Anprall eines Gabelstaplers verloren, als in der Zeit nach dem Zweiten Weltkrieg die Halle als Lagerhalle genutzt wurde. Auch die Kanten der Stützen wurden in dieser Zeit bis hin zum Bruch einzelner Stützen beschädigt (Abb. 36).

Abb. 35 Rechts oben im Bild Schalbrettabformungen ohne, links unten im Bild mit aufgelegtem Ölpapier (?)

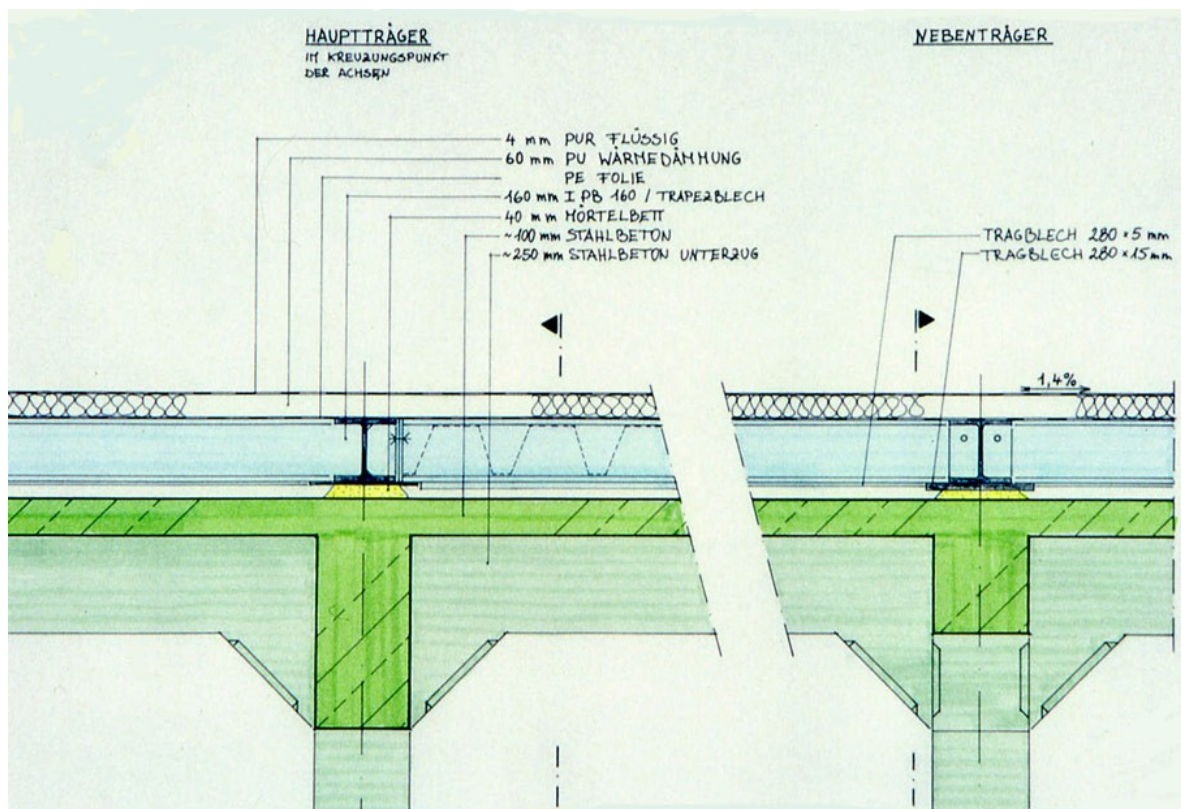
Im Fall der Halle in Osthofen ging es vorrangig nicht um ein behutsames Reprofilieren von Schadstellen, sondern um das Instandsetzen nicht mehr ausreichend tragfähiger Stützen und Unterzüge und das Eingrenzen und Verbessern der Tragfähigkeit der Hallendecke. In den extrem schlanken Deckenplatten wurde rechnerisch die Streckgrenze der Bewehrung bereits im Lastfall Eigengewicht und Schnee erreicht. Um den Nachweis der tatsächlichen Tragfähigkeit zu erbringen, führten wir einen Belastungsversuch durch. Dazu wurden die beiden Versuchsfelder und die angrenzenden Deckenfelder mit einem Fanggerüst gesichert. Gemessen wurde mit Messuhren und Dehnungsmessstreifen (DMS). Die Versuchslast konnte wie vorgesehen aufgebracht werden. Dabei traten weder in den Deckenplatten, im Mittelunterzug noch in den Stützen Brüche oder örtliche Zerstörungen ein. Auf der Grundlage der Versuchsergebnisse wurde für den Bestand im Lastfall Eigengewicht und Schnee eine Tragsicherheit  $\gamma \sim 1,08$  ermittelt. Eine Sanierung des Traggefüges erzielten wir durch einen zweischaligen Dachaufbau. Das tragende Dach führten wir als reversible Stahlkonstruktion aus Trägern IPB 160 und Trapezblechen aus. Die Dachdecke erhielt eine 60 mm dicke Wärmedämmung und eine Dichtung aus Flüssigkunststoff auf Polyuretanbasis (Abb. 37). Die Eisenbetondecke hat sich als „Unterdecke“ nur noch selbst zu tragen. Durch das Abräumen der Bitumenbahnen und einer Mörtelschicht auf der Dachdecke konnte das Eigengewicht um  $0,3 \text{ kN/m}^2$  verringert werden. Ferner trug das Umlagern der Schneelast auf die neue Stahlkonstruktion zur Erhöhung der Tragsicherheit auf  $\gamma \sim 1,48$  bei. Die baulichen Maßnahmen schützen die Betonbauteile vor eindringender Feuchte und verringern den Einfluss wechselnder Temperaturen, dabei bleibt das Erscheinungsbild des Hallenraumes unverändert. Im Außenbereich wurden die auf drei Seiten gegebenen Zinnen als Blende für den zweischaligen Dachaufbau genutzt. Der zusätzliche Dachaufbau wirkt sich optisch nur auf der Hofseite in einer angehobenen Traufe aus.

Abb. 37 Entlastung einer unzureichend tragfähigen Eisenbetondecke durch Leichtern und Lastumlagerung

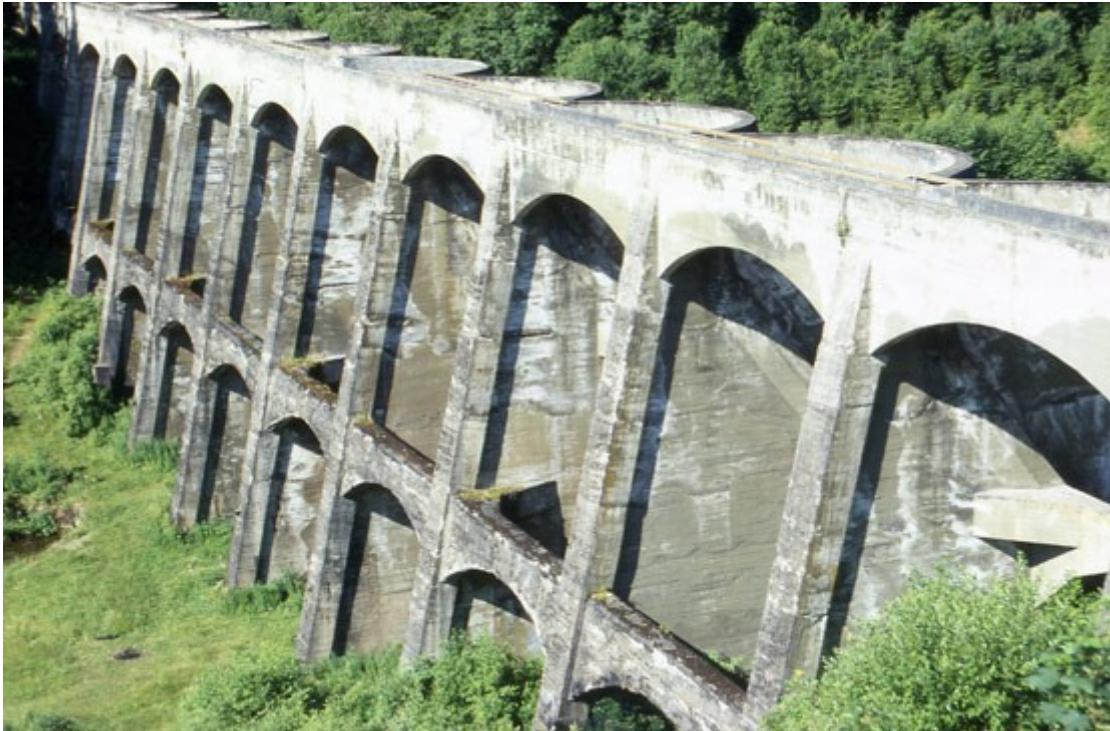
Abb. 44 Luftseite der Linachtalsperre Vöhrenbach

Die Untersuchungsgeschichte der Linachtalsperre beginnt, als es in Frejus in den 1950er Jahren bei einem gleichartigen Sperrenbauwerk zur Katastrophe kommt. Im Jahr 1963 fordert die Bauaufsichtsbehörde für die Linachtalsperre ein Absenken des Wasserspiegels um 10 m. Obwohl in einem Gutachten aus dem Jahr 1966 und in späteren Gutachten aus dem Jahr 1989 die Standsicherheit des Bauwerks grundsätzlich nicht in Frage gestellt wird, wird der Stausee 1988 abgelassen.

Aus einer Reihe von Gründen wurden die bereits ausgeschriebenen und vergebenen Probearbeiten dann aber nicht ausgeführt. Infolgedessen stellte sich erst während der Ausführung heraus, dass sich in der Tiefe der Gewölbe Verwitterungsschäden und minderfeste Betone örtlich in unvorhersehbarer Weise überlagert hatten. Das machte es erforderlich die Eigenschaften des Betons an den Flanken und auf dem Grund der Ausbrüche in mehreren Durchgängen zu prüfen und nachzuarbeiten, bis ein Altbeton angetroffen wurde, auf dem die Reprofilierung aufgebaut werden konnte. Unvorhersehbare Massenmehrungen waren die Folge, an denen auch eine verfeinerte und angepasste Technologie des Wasserstrahlens nicht wesentlich etwas änderte.

1999 erfolgt erneut eine gutachterliche Stellungnahme zur Sanierung der Linachtalsperre. Ihr liegen die Untersuchungsergebnisse aus dem Jahr 1988 zu Grunde, die betontechnologisch eine Sanierbarkeit grundsätzlich bestätigen. Im Jahr 2003 wird in ergänzenden Untersuchungen exemplarisch der Schadenszuwachs seit 1988 ermittelt und das Schadensausmaß insgesamt auf der Grundlage visueller Prüfungen der übrigen Gewölbe hochgerechnet. Um den tatsächlichen Instandsetzungsaufwand und die damit verbundenen Kosten zu verifizieren und die Technologie der Instandsetzung zu erproben, war vorgesehen, vor der eigentlichen Bauausführung ein Joch exemplarisch instand zu setzen.
